Bygningsgennemgang

Asger Rygs gade 1-3

Sønder Boulevard 65

Ejerforening.
1727 København V

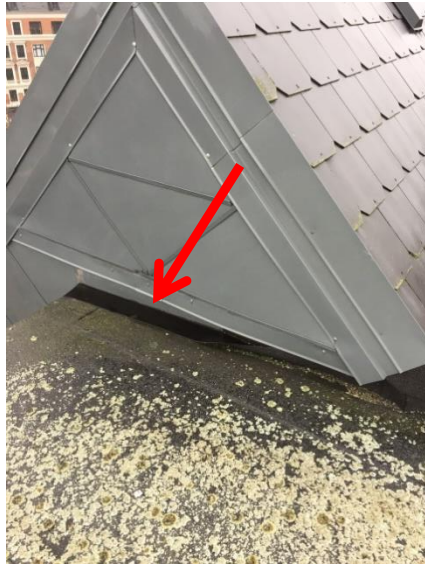
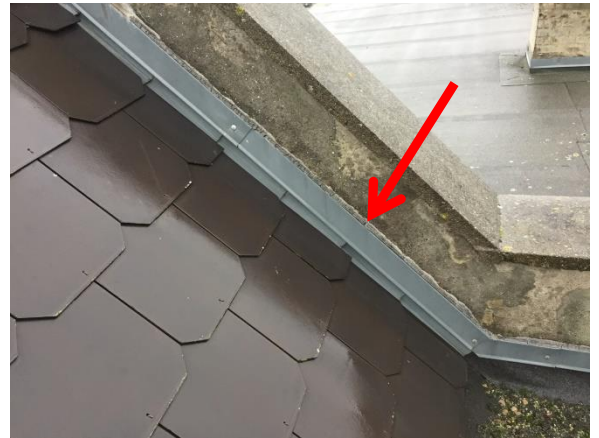
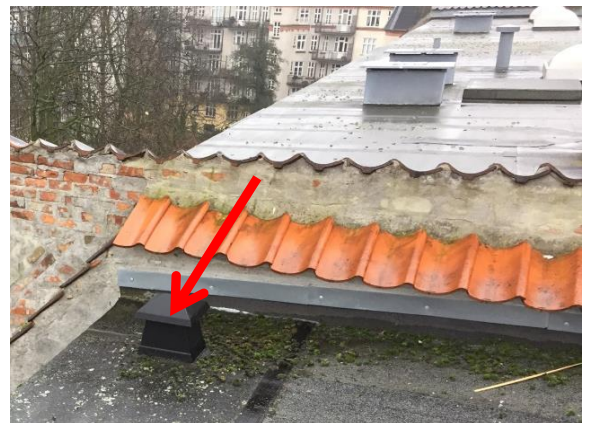
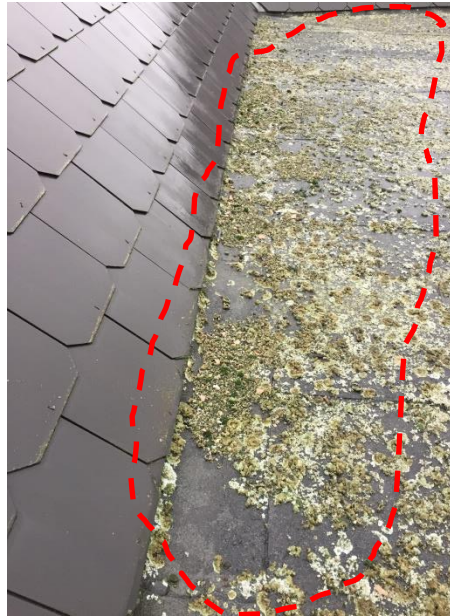
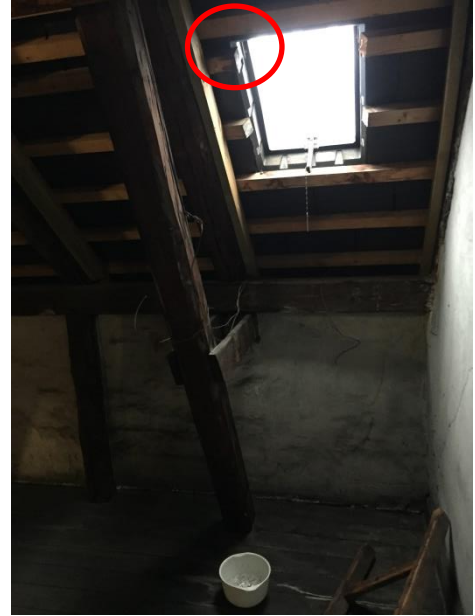
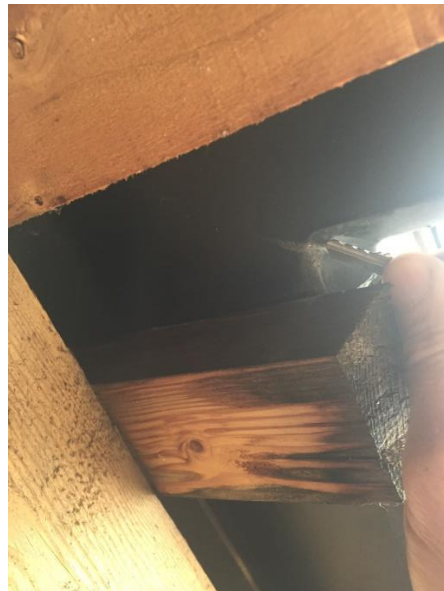
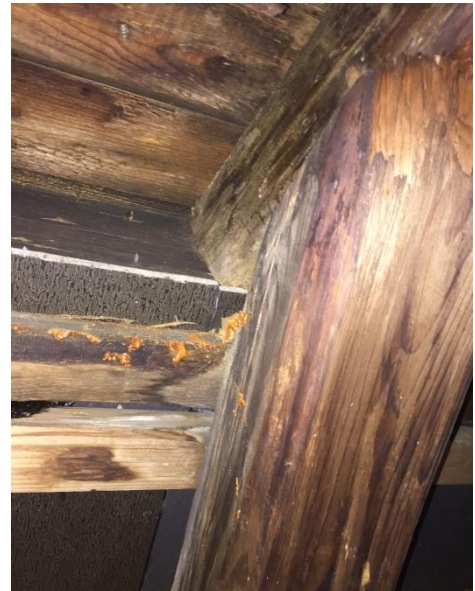
Tagpap og skifertag er i fornuftig stand. Der er dog enkelte steder, hvor det trænger til reparation. Ved gavl på sadeltag har tagpap løsnet sig fra inddækning.

Fuge på inddækning på brandvæg mod naboejendom på Søndre Boulevard bør skiftes ved lejlighed. Fugen mod gårdsiden er så dårlig, at den kan skiftes ved at stå på det flade tagpaptag.

Ved udluftningshætter - også ved brandvæg - bør tagpap eftergås for, at der på sigt ikke opstår utætheder.

Ved inspektion af tagrummet (tørreloftet) blev der konstateret en utæthed i tagvindue ved Asger Rygsgade 1. Der var sat en hvid skål under utætheden. Årsagen til utætheden er hul i inddækning på tagvinduet. Ydremere var der en utæthed på tørreloftet, Asger Rygsgade 3, som blot skal tætnes med tætningsmateriale f.eks rygningkit.

Ønskes der øget udsugning fra tørrerum, kan taghætter udskiftes med roterende udsugningshætter, som virker via vind. Levetiden på tagpap kan øges ved at feje mosbevoksning væk med en stiv kost i tørt vejr. Undgå dog, at det bliver fejet ned i tagrenderne.

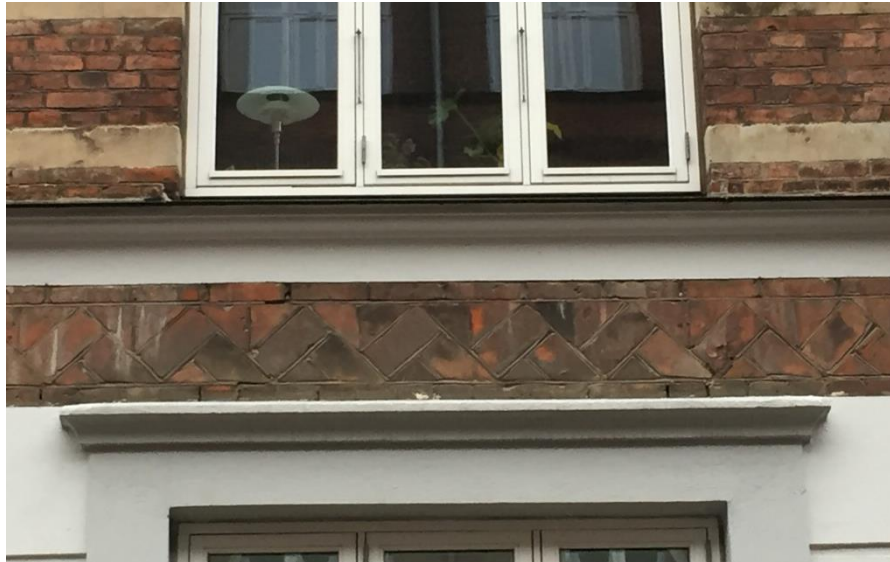
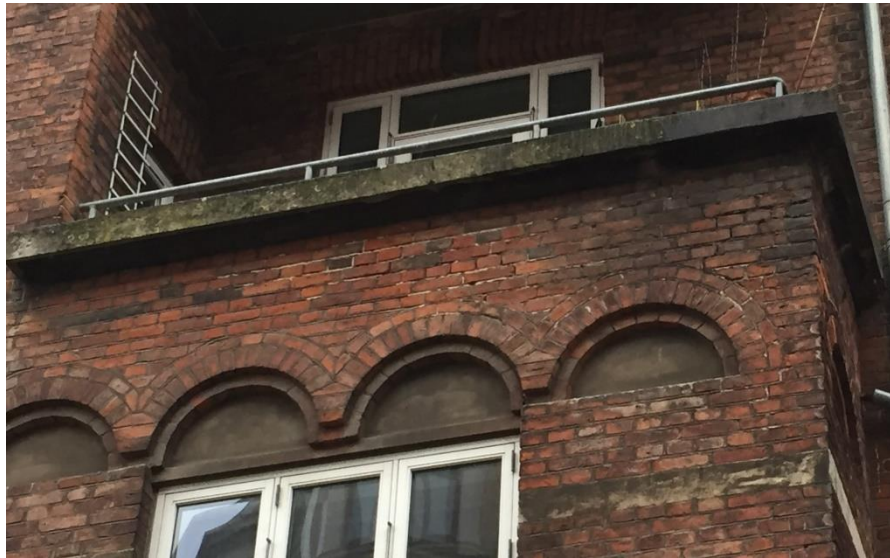
Mørtelfuger på facaden mod Asger Rygs Gade og Søndre Boulevard er flere steder ret medtagede/forvitrede eller faldet ud.

Det anbefales, at der ved næste vinduesmaling repareres murværk og fuger de steder, hvor de er mest medtaget. Ved nærmere gennemgang af murværket fra lift eller stillads vil omfanget af dårlige fuger og murstenen typisk stige.

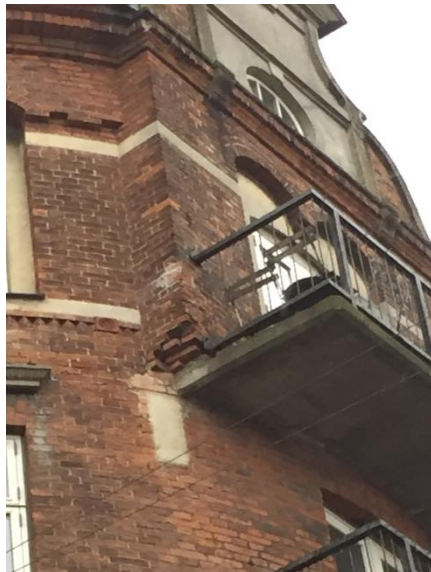
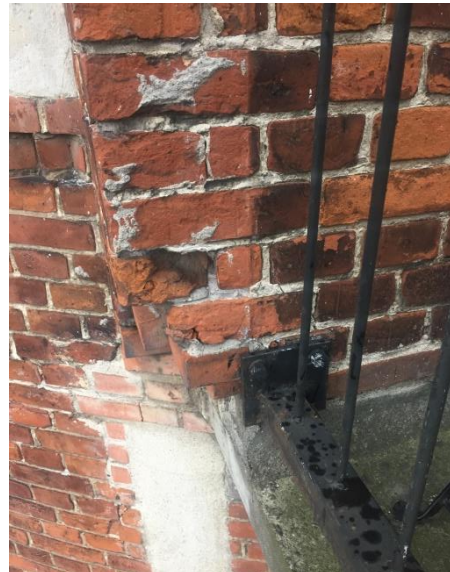
Specielt på hushjørnet med altanerne er fuger i ret dårlig stand og flere steder med mursten, som er revnede.

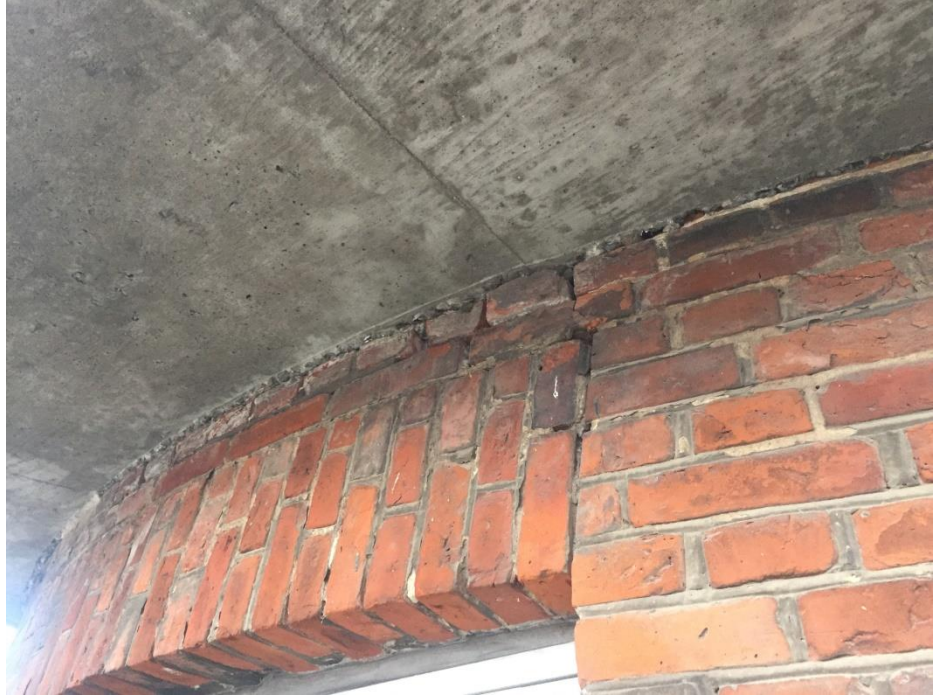
Her murværk ved 4. sals altan.

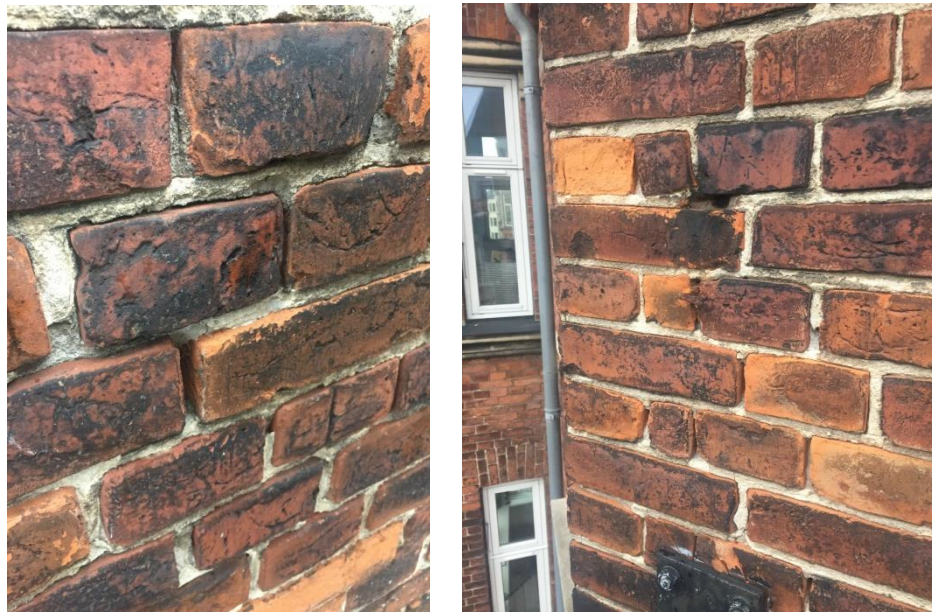
Murværk over altandøre på 2. sal er meget medtaget og svækket.

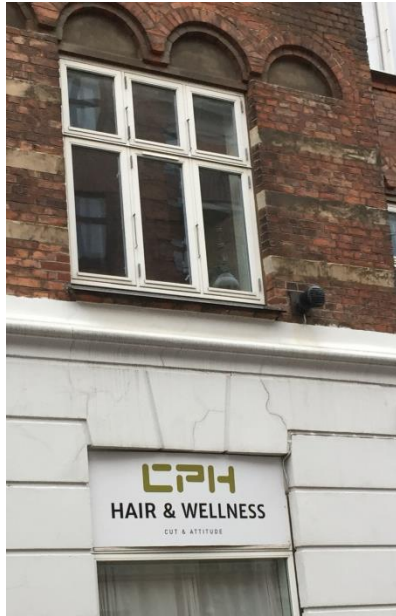
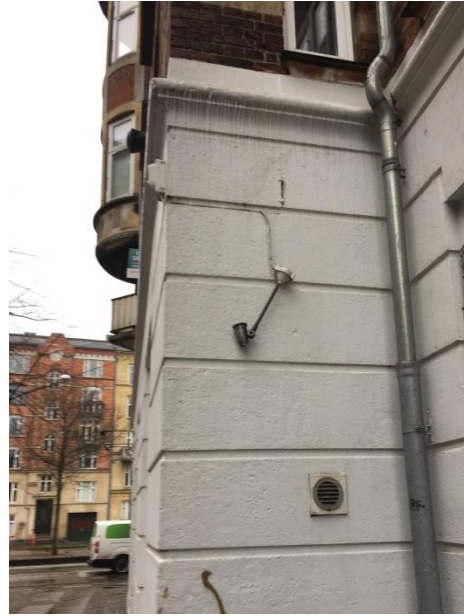
Der er del kosmetiske revner i puds i stueetagen især over vinduer og døråbninger. Revnerne vil udvikle sig over tid til dissideret pudsafskalninger. Lampen er faldet ud af væggen.

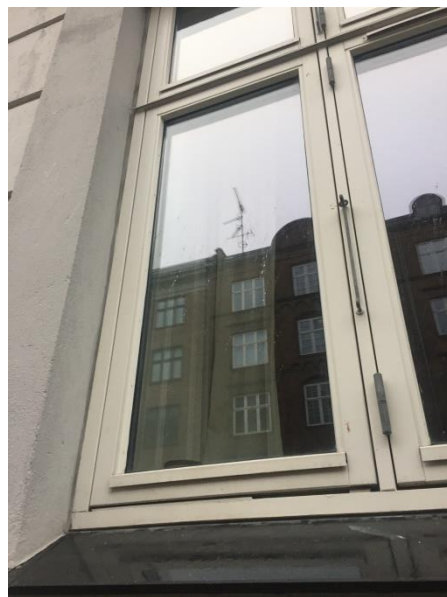
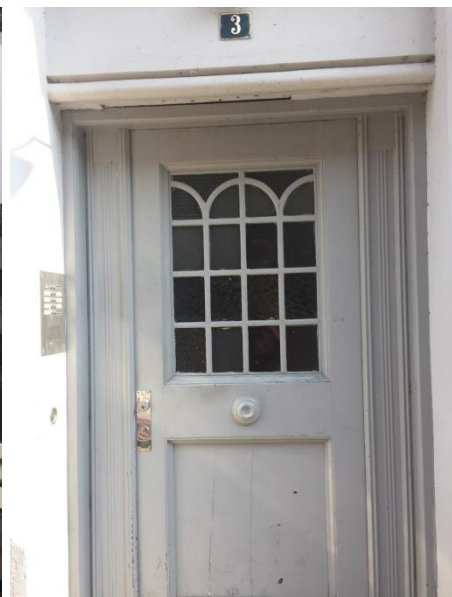
Opgangsdøre samt kælderør trænger til maling.

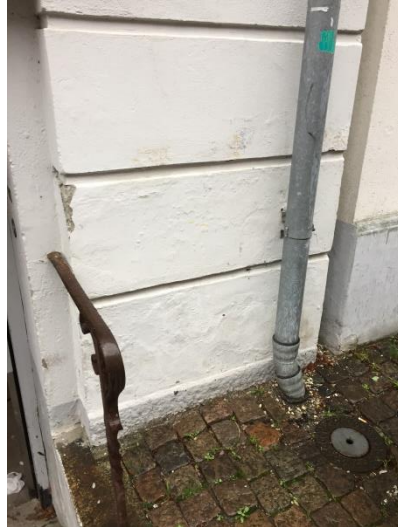
Saltudtrækninger/afskalling i nedre pudset del af facaden. Dette er mest af kosmetisk betydning. Hvis foreningen spreder salt som glatførebekæmpelse, anbefales, at der skiftes til Orea salt, som ikke angriber murværk og beton. Dette kan afhjælpe omfanget af problemet.

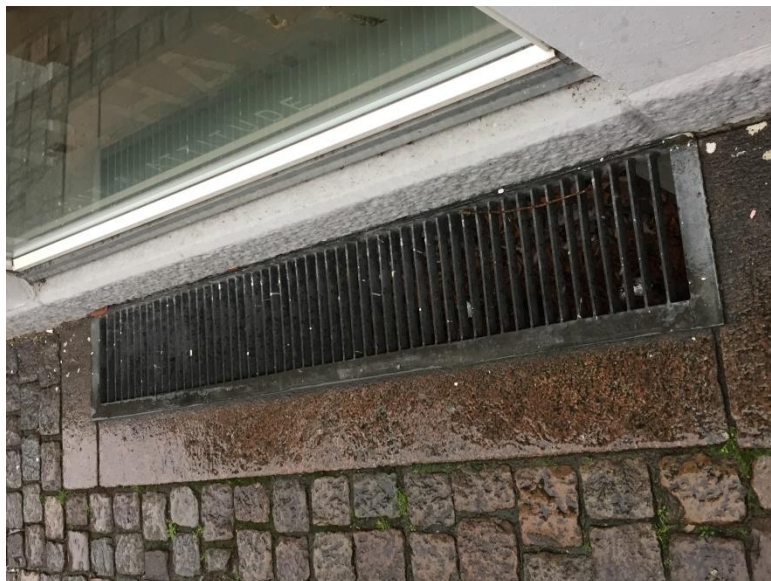
Lyskasser trænger til oprensning, og derefter kontrolleres det, om afløb virker.

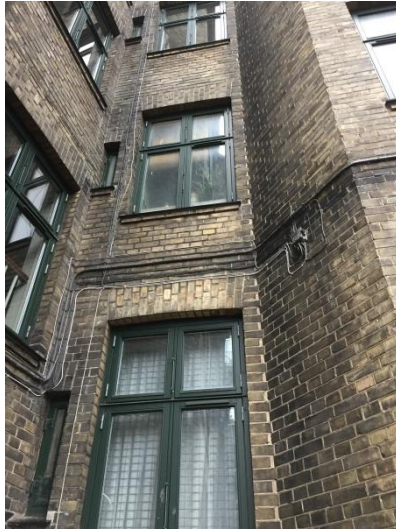
Murværk mod gården er generelt i rigtig fin stand alderen taget i betragtning.

Ubrugt kabler og telefonledninger kan med fordel fjernes næste gang, der er stillads eller lift på gårdsiden

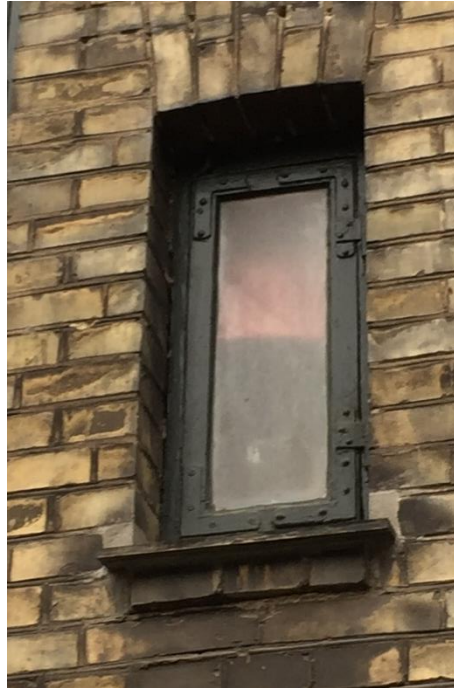
Hul i bunden af bagdør ved opgang 65 på Søndre Boulevard med fare for indtrængning af rotter fra gården.

Mørtelfuge omkring små smalle vinder er flere steder faldet ud. Bør ved lejlighed (næste vinduesmaling) udskiftes med en blød bygningsfuge.

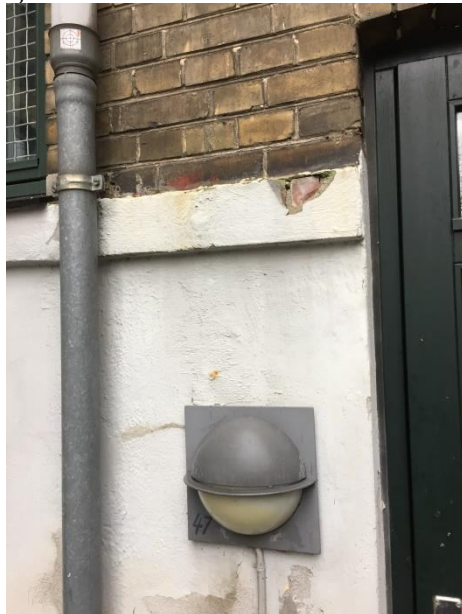
På den pudsede del af facaden i gårdniveau er der mindre pudsskader og afskalninger. Udbredes, når murer skal lave andet arbejde på ejendommen.

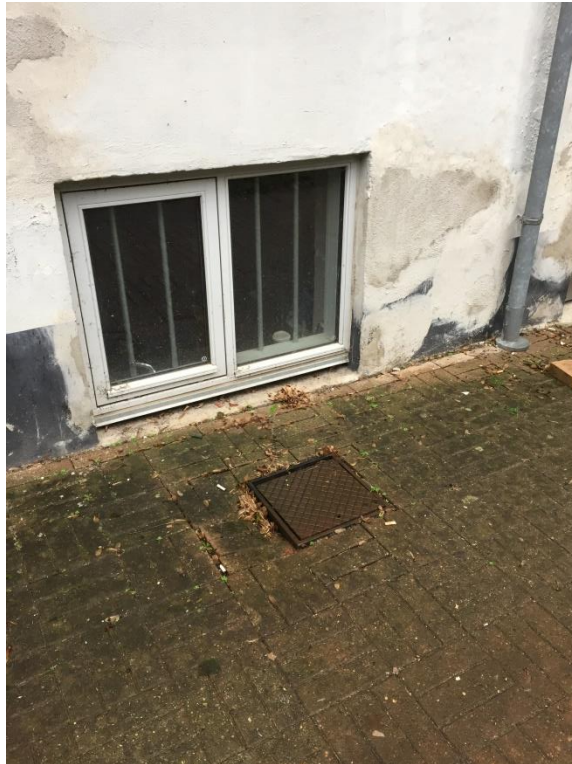
Belægning har sat sig en smule ved brønddæksel.

Det kan tyde på en utæthed i brønden eller i rørledning ved brønd.

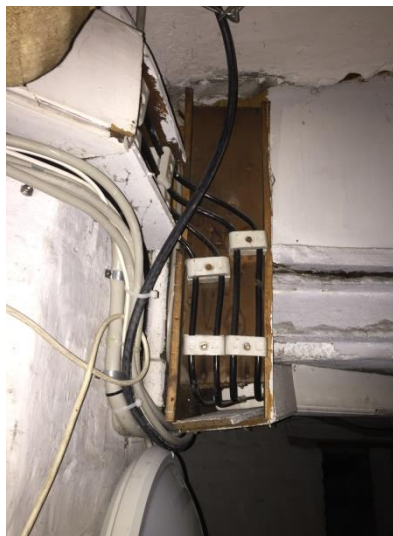
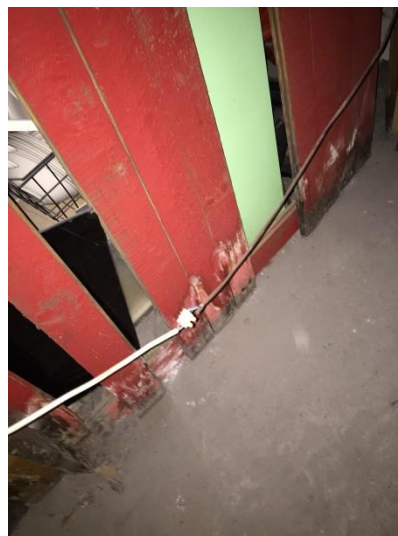
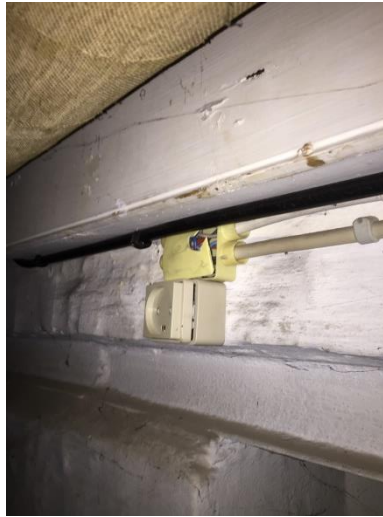
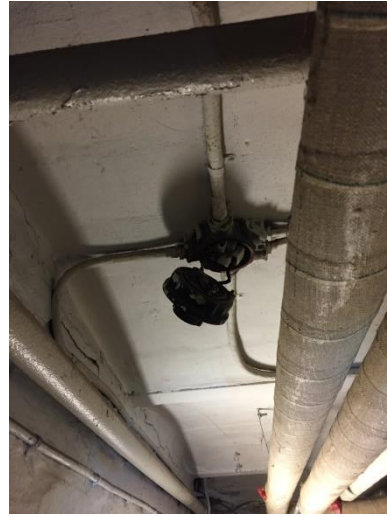
På hoved el-ledningen i kælderen mangler dækplade, og dette er forbundet med direkte livsfare.

Flere steder i kælderen er der defekte eller manglende dæklåg, løse kontakter og lamper. Det anbefales på det kraftigste, at forhold lovliggøres af hensyn til person- og brandfare.

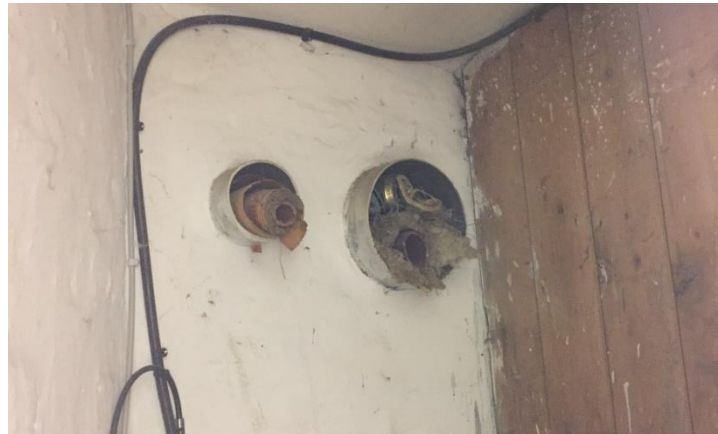
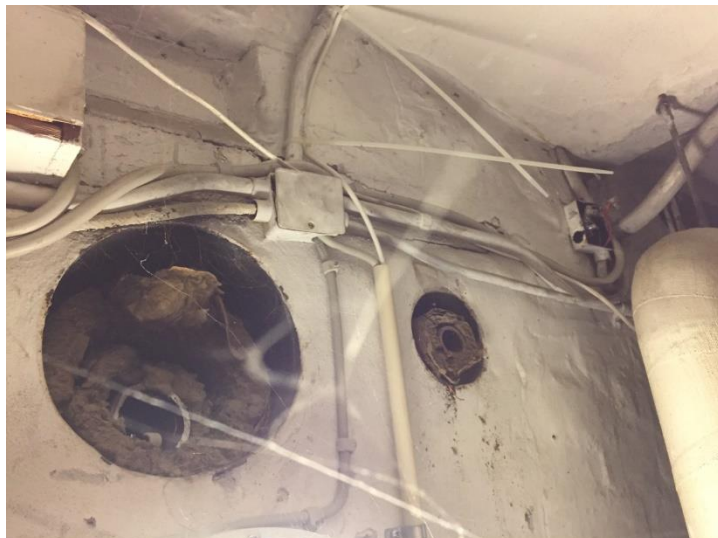
De gamle damprør, som ikke længere er i brug, er formentlig isoleret med asbest, og dette bør fjernes efter den gældende lovgivning således, at asbestfibre ikke spredes til kælderopbevaringsrum.

Når isolering er fjerne fra dampprørene kan disse med fordel nedskæres og tilmures der, hvor de er placeret i brandadskillende vægge. Gamle dampprørshuller kan med fordel bruges til at øge ventilation i kælderen, hvis der ikke er fare for brandspredning.

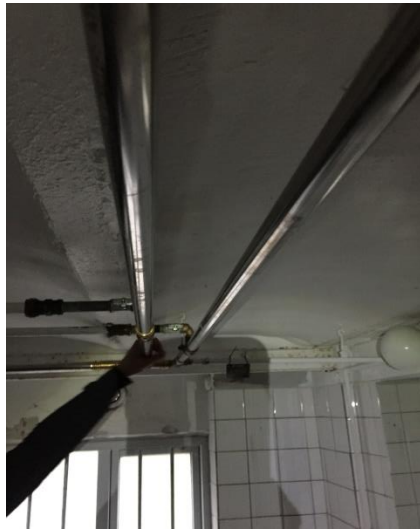
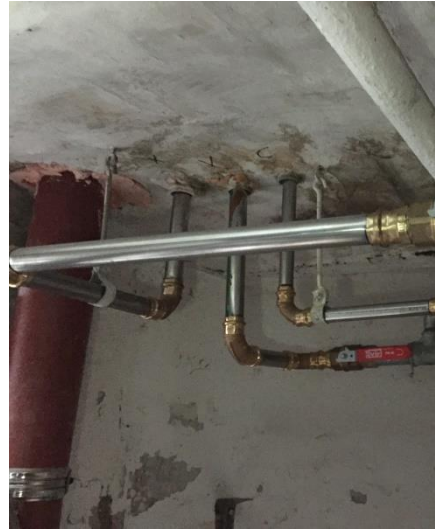
Der er 13 forskellige steder i kælderen konstateret strækninger af varmerør, som ikke er isolerede. Ikke-isolerede-rørstrækninger varierer fra 0,5 meter til flere 5-6 meter. Varmebesparelse ved at isolere disse i et helt normal parcelhus ville være ca. 4000 kr., og i disse rør er vandgennemstrømningen 4-8 gange højere. Rør skal isoleres, og derved opnås økonomisk og miljømæssig gevinst.

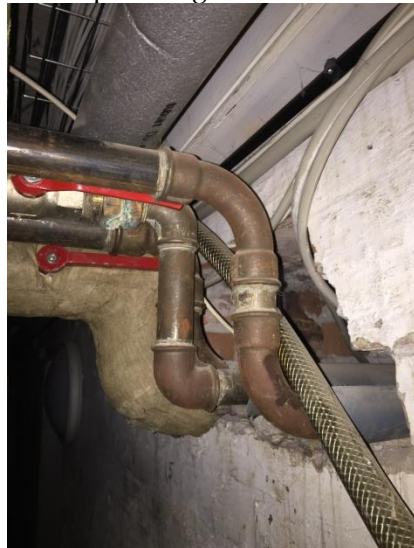
Enkelte steder er rørgennemføringer i murstensvæg ikke sikret mod brandspredning.

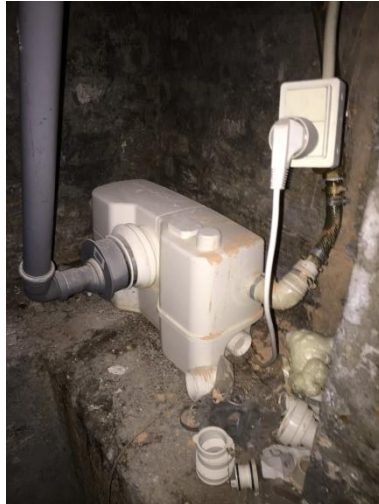
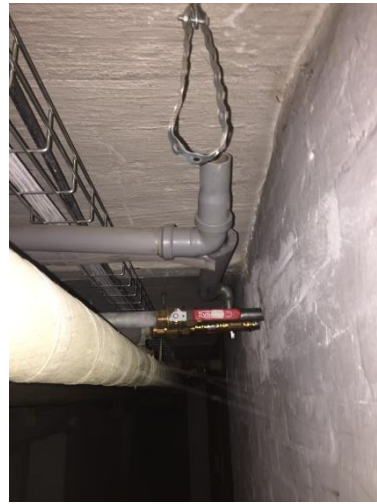
Afløbspumpe under frisørsalon bør sikres mod overløb evt. med opmuring af kant.

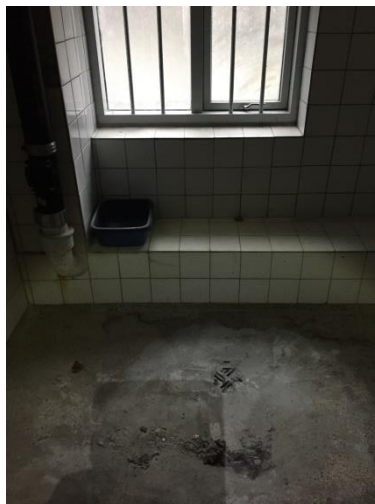
Der bør udføres service en gang årligt på højvandslukker f.eks. på gulv afløb i kælderbad.

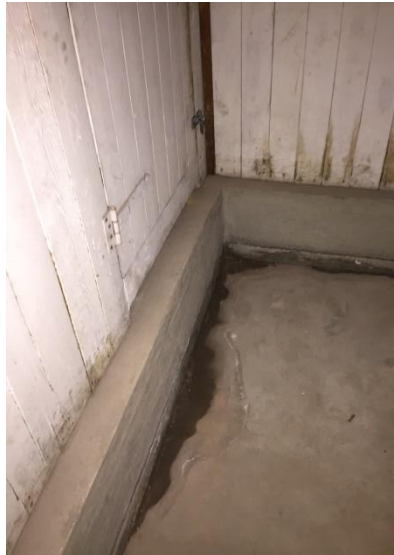
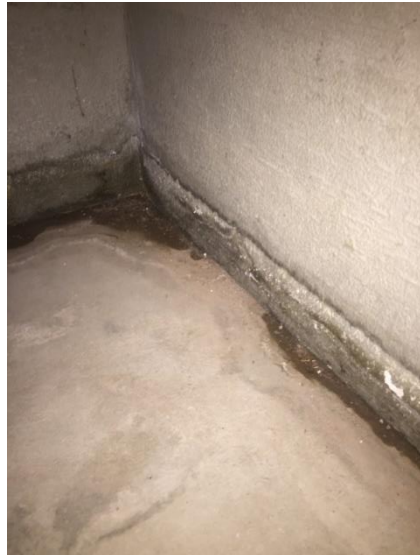
Der er konstateret indtrængning af vand i den dybeste del af kælderen. Det kan afhjælpes ved at installere en drænbrønd med en pumpe, som pumper vandet til en brønd uden for huset. Pumpe monteres således, at den kan benyttes til at pumpe vand væk også i andre tilfælde af vand i kælderen.

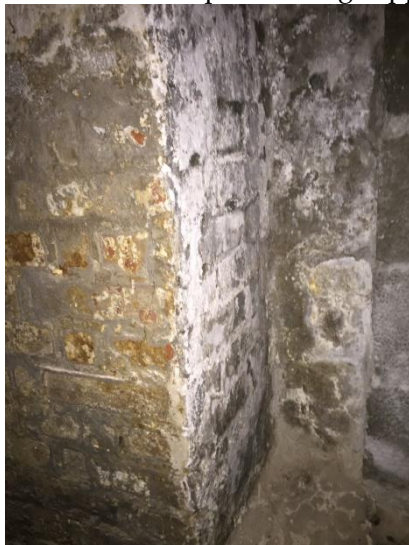
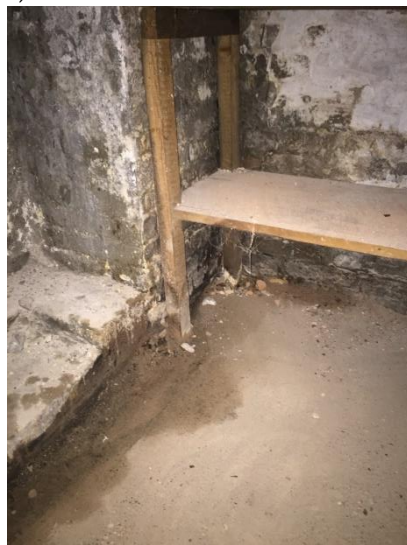
Der er saltudtræk og fugt specielt under kælderrum under opgangstrapperne . Der skal etableres belægning langs bygningen, hvilket kan sikre bedre mod nedsivning af vand. Ofte er det ikke en god løsning at påføre væggen et vandtætprodukt, da fugten tit trænger længere op i væggen.

Væg kan evt. pudses med ren kalkmørtel eller saneringsmørtel (se beskrivelse ved punktet bagtrapper)

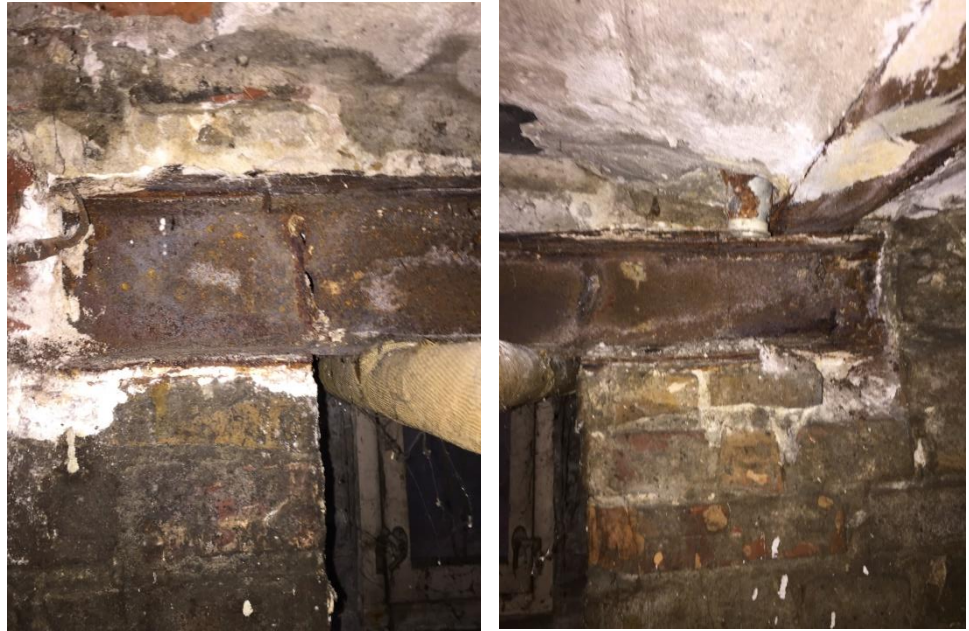
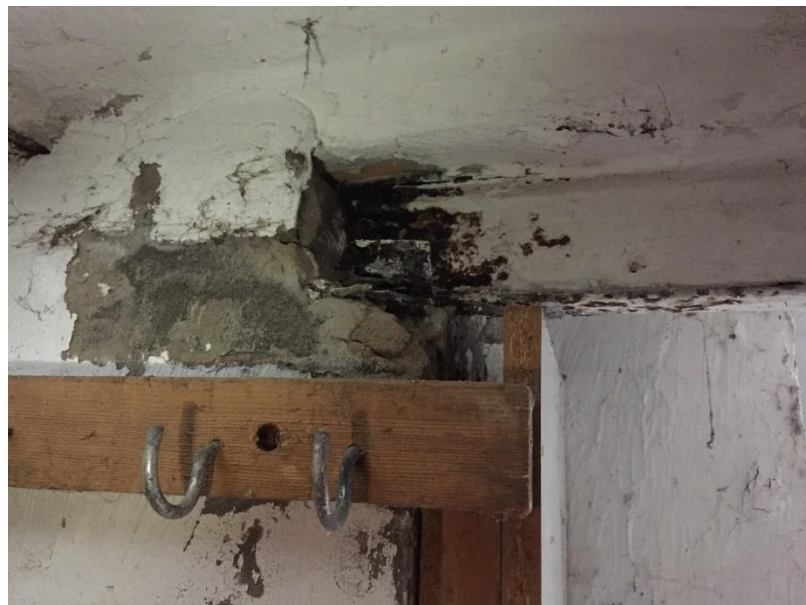
I flere kælderrum, specielt under opgangstrapperne, men også i værkstedet, er jerndrager over indhak i kælderydervæg meget stærk nedbrudte af rust.

Det er dyrt og kompliceret at udskifte disse, så alternativt kan de renses af for rust, hvorefter der svejdes ny stålprofil på. De steder, hvor det er nødvendig, mures en ekstra væg, for at støtte under jernprofilet (denne løsning har ikke samme levetid som udskiftning af stål eller tilmuring af indhak. Løsning med at tilmure hele indhakked bør også overvejes, da det løser problemet fremadrettet. Alle jerndrager i ydervæg skal rustbeskyttelse.

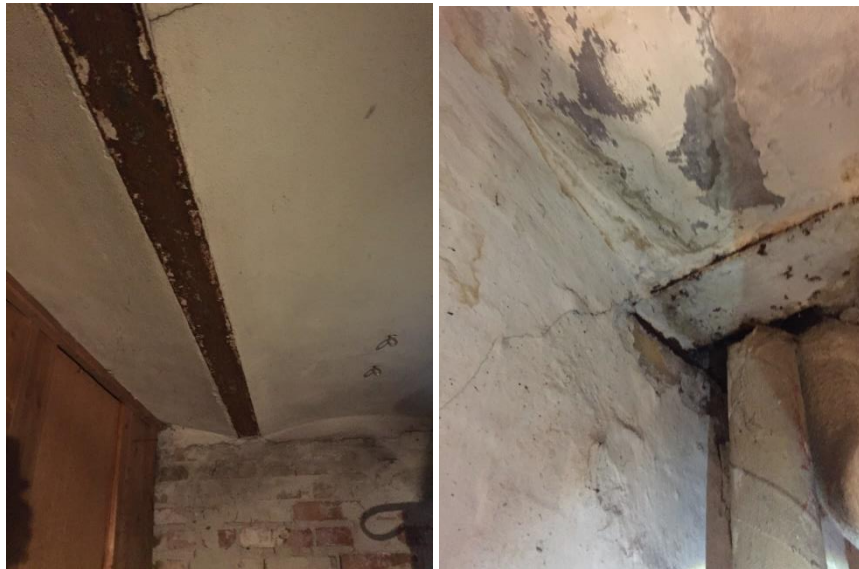
Jerndrager i etagedæk over kælderen er flere steder angrebet af rust. Det er en forholdsvis enkelt slibe- og malerbehandling, der skal til på nuværende tidspunkt for at levetidsforlænge jerndragere betydeligt.

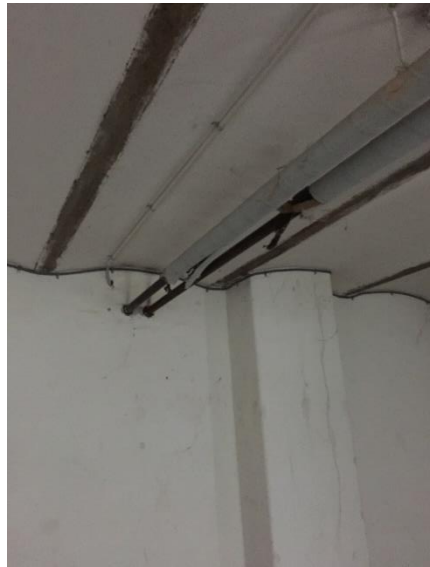
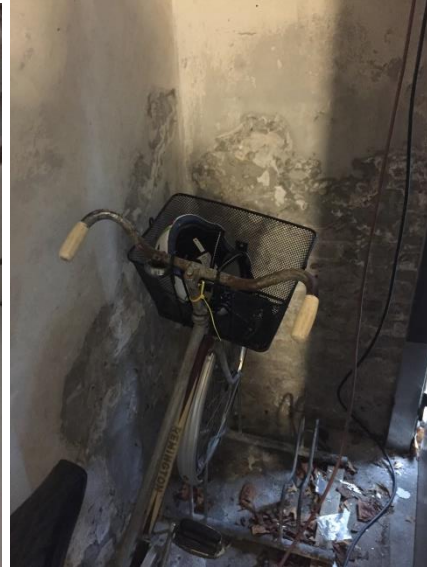
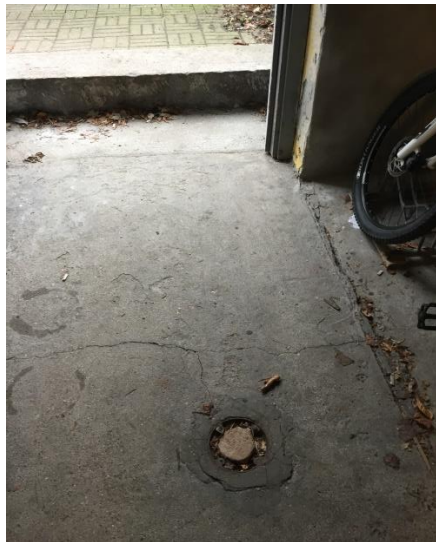
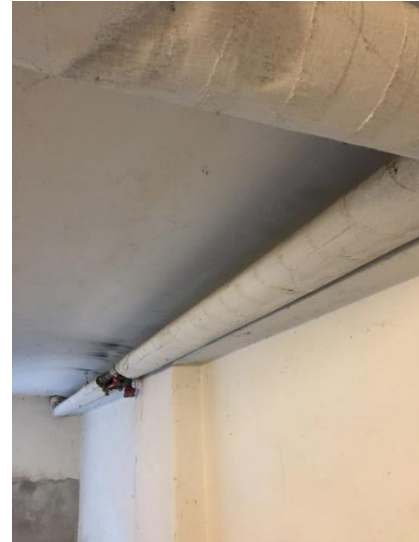
Omfatter gennemgang, cykelrum og redskabsrum ved Asger Rygsgade 3. Igen konstateres der ikke-isolerede varmerør.

Saltudtræk og pudsafskalninger udbedres som i kælderen og bagtrapperne.

Sløjfning af evt. død ledningstykke fra afløb i gulv i mellemgang til kloak som rotteforebyggelse.

I redskabsrum er der ulovlig tænd/sluk på lampefatning.

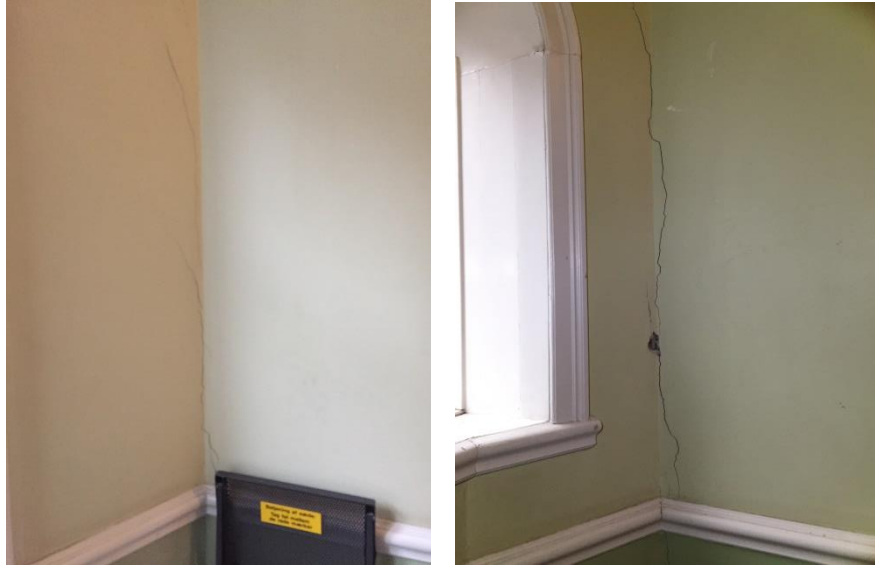
Revnen i hjørnet af opgangen. Revnen kradses ud og løst puds fjernes. Hvis det hovedsagligt er pudslaget, som revner, kan der med fordel etableres en blød bygningsfuge i hjørnet således, at den nemt kan repareres og overmales en anden gang.

Revnen kan først vurderes som sætningsskade, hvis pudslag er fjernet.

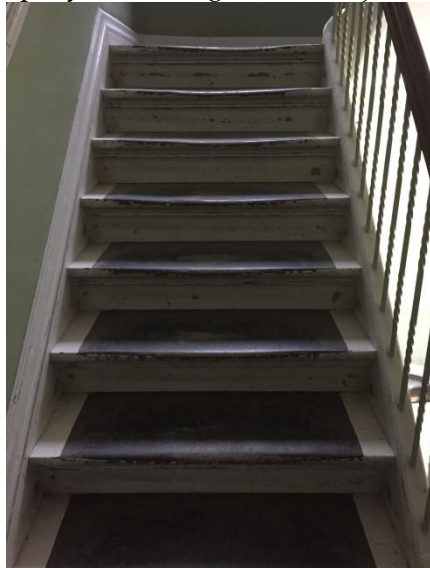
Trappetrin er meget slidt på de to nederste forløb. En løsning med epoxybehandling bør overvejes.

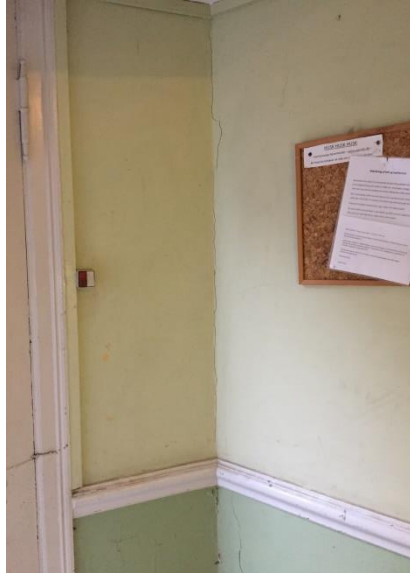
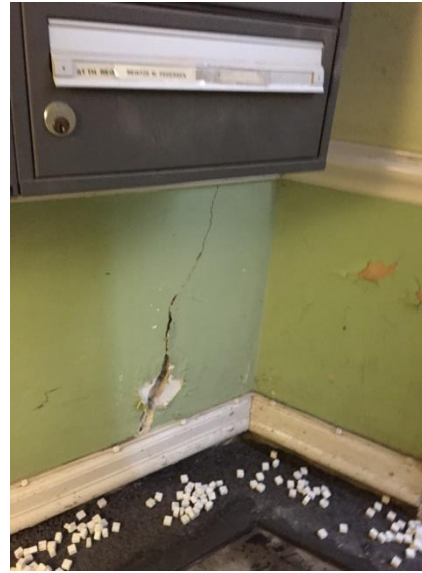
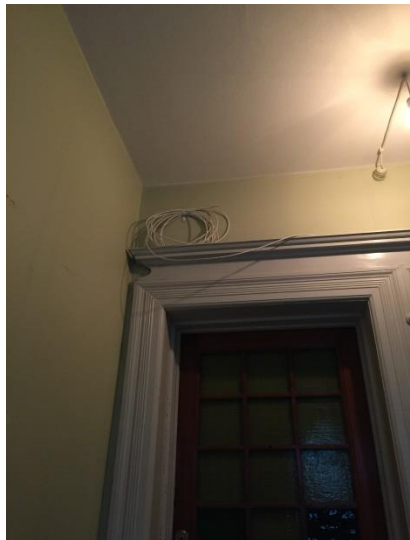
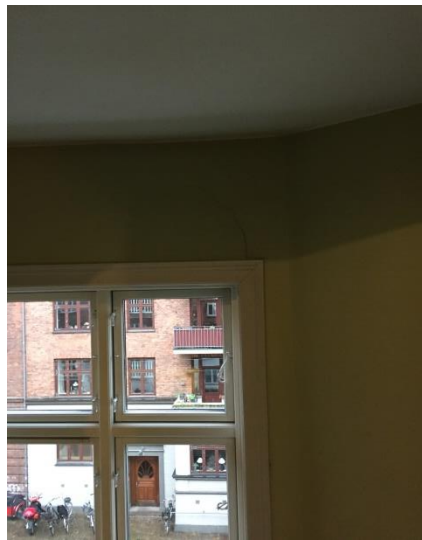
I denne opgang er der konstateret flere revner bl.a. i hjørner over flere etager. Der er revner under postkasser og over vinduer. Revner kradses ud og løst pudsfjernes. Der ilægges stål i fugerne, hvor det er muligt. Revnen kan først vurderes, som sætningsskade, hvis pudslag er fjernet. Løs ledning ligger oprullede over lejlighedsdør.

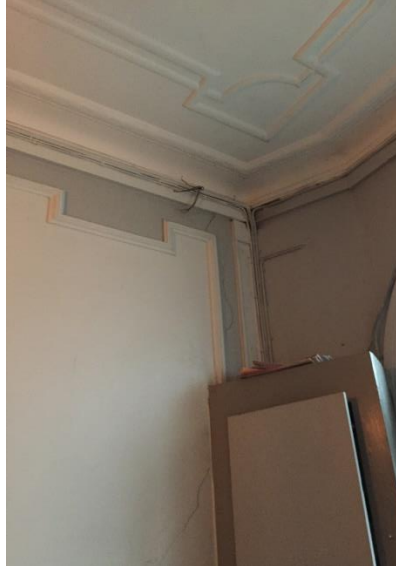
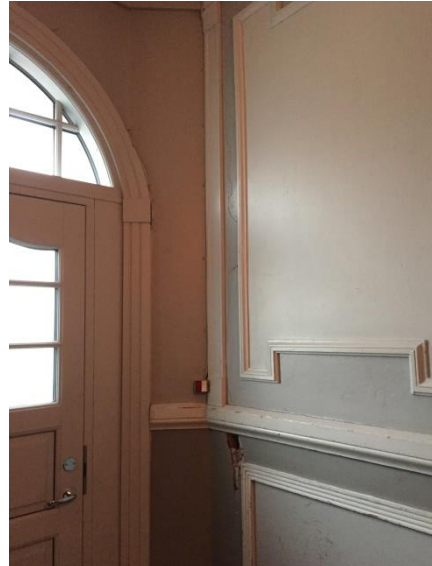
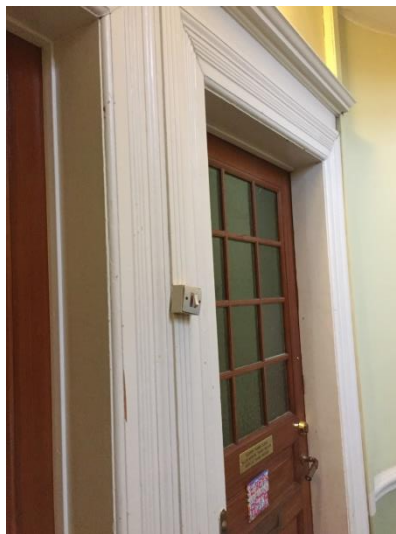
I denne opgang er der konstateret flere revner i hjørnerne i gadeniveau. El-tavleskabe kan ikke lukkes. Personfare i forhold til børn. Der er uisolerede el-ledninger ved loftet.

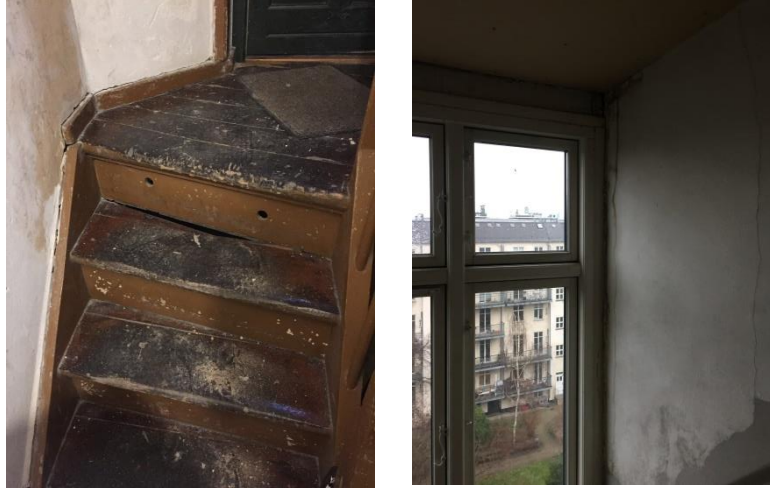
Trin på kældertappen er slidt helt ned og defekt.

Træ udskiftes eller der lægges en lus i og derefter epoxy behandling.

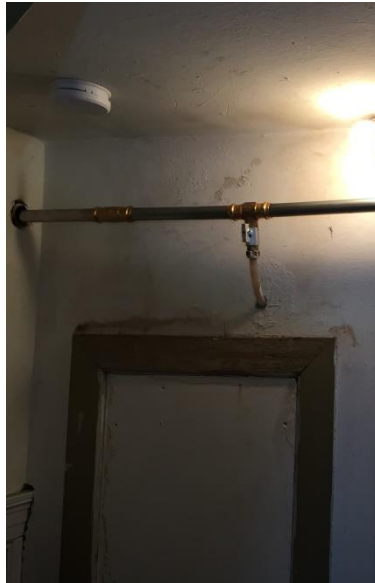
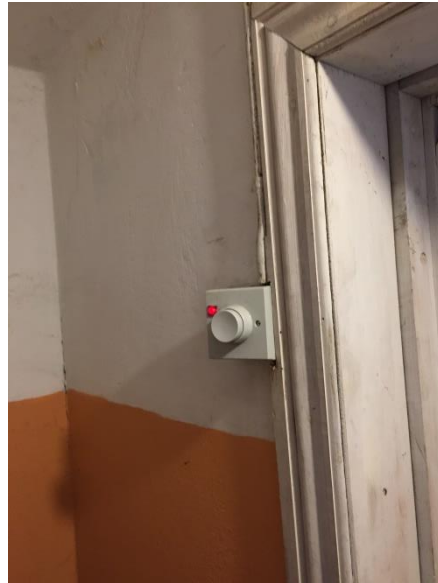
Saltudtræk på vægge i gårdniveau. Der pudses med rent kalkpuds, da fugt og salte ikke koncentrerer i kalkmørtlen. Alternativt kan saneringspuds benytte f.eks. det tyske sanierputz eller Hekla, som er iblandet vulkansk glas eller luftblandingsmiddel.

Uisolerede varmtvandsrør på 2. sal bør isoleres.

Løs trykknop kontakt fastgøres.

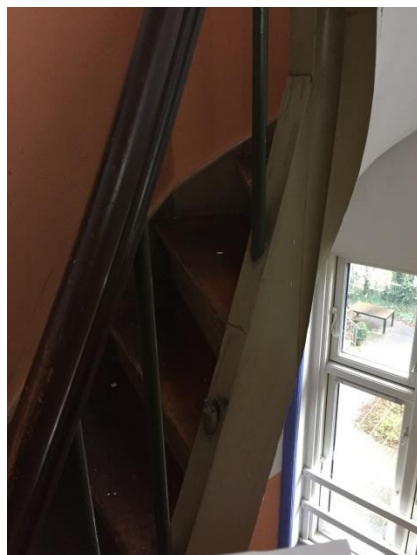
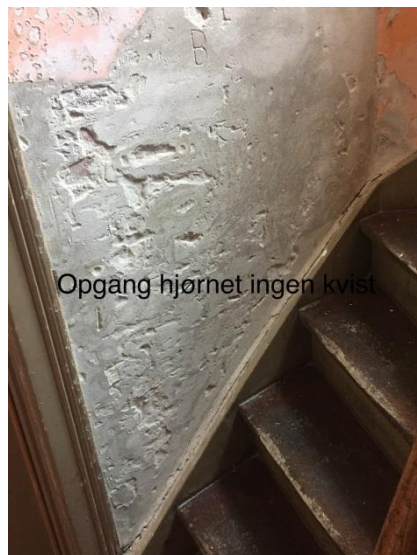
Ballyster mangler på trappegelænder.

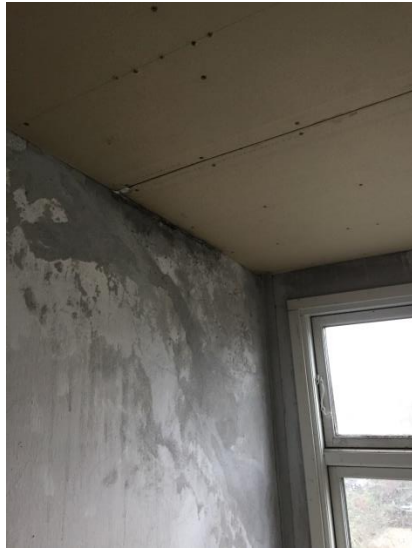
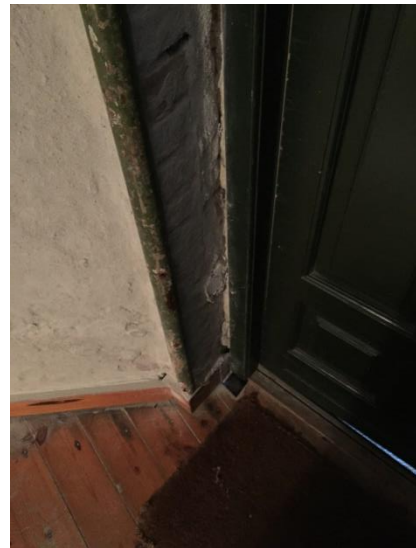
Øverst på bagtrappen ved kvistvindue ses vandskader.

Det har ikke været muligt at klarlægge, om det er en igangværende eller forhenværende skade. Skadens årsagen har heller ikke været mulig at klarlægge.

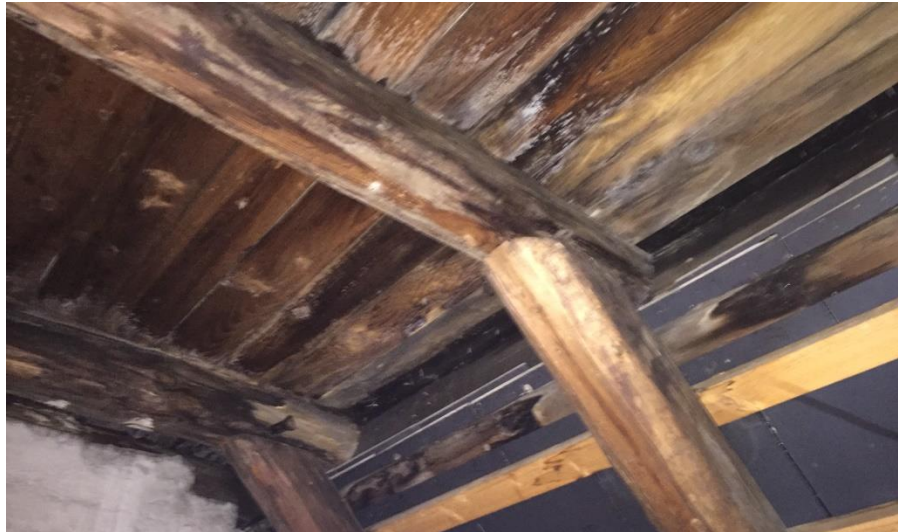
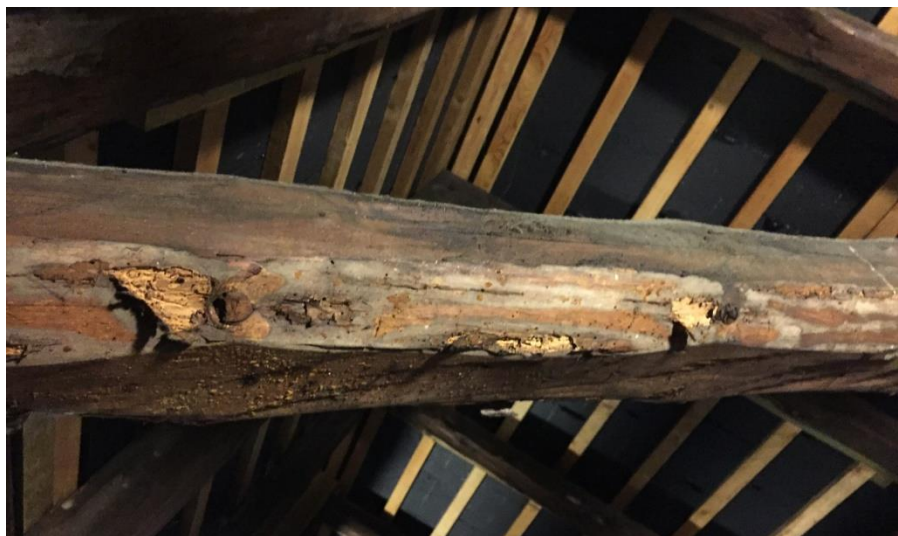
Tagkonstruktionen bærer præg af kraftig kondensdannelse.

Dette skyldes dels, at det benyttes til tørring af tøj, men også at der højest sandsynligt er dårligt isolerede mellem 4. sals lejlighederne og loftrummet. Det bevirker, at varm, fugtig luft møder en kold tagflade og tagkonstruktion, og derved sker dannelse af kondens.

Enkelte steder er der konstateret angreb af formentlig orm i trækonstruktionen. Dette bør smøres med produktet Protox-insekt eller lignende.

Hvis det ønskes at afhjælpe kondensproblematikken, kan der etableres yderligere naturlig ventilation og undersøgelse af muligheden for indblæsning af isolering i etageadskillelsen mod 4. sals lejlighederne.

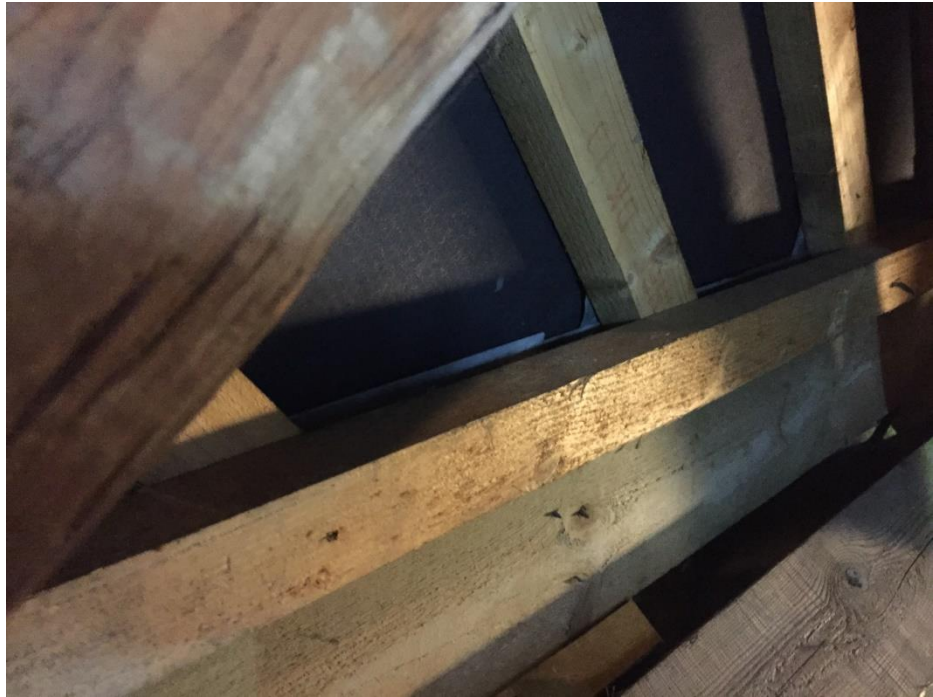
Det er et par steder konstateret, at zink er placeret direkte oven på trykimprægneret træ. Dette bevirker korrosion af zinken og forringer levetiden betydeligt.

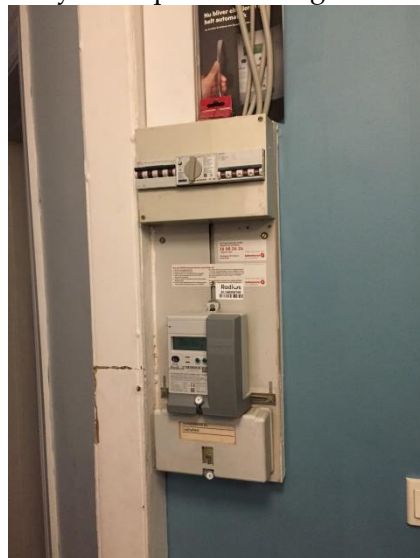
Der er kun fremført to faser til tavlerne i lejlighederne, hvilket ikke er tidsvarende i forhold til nutidens strømbehov. Der fremsendes tilbud til bestyrelsen på fremføring af tre faser samt nye tavler i lejlighederne.

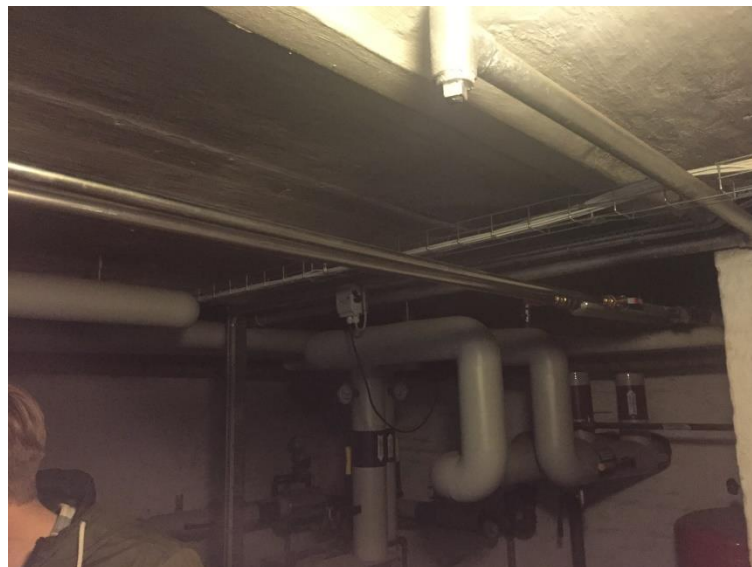
Der er en del varmerør, som ikke er isolerede i varmecentralen.
