Bygningsgennemgang

Asger Rygs gade 1-3

Sønder Boulevard 65

Ejerforening.
1727 København V

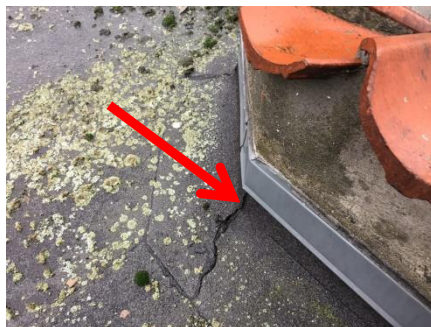
Ved inspektion af tagrummet (tørreloftet) blev der konstateret en utæthed i tagvindue ved Asger Rygsgade 1. Der var sat en hvid skål under utætheden. Årsagen til utætheden er hul i inddækning på tagvinduet. Ydremere var der en utæthed på tørreloftet, Asger Rygsgade 3, som blot skal tætnes med tætningsmateriale f.eks rygningkit.

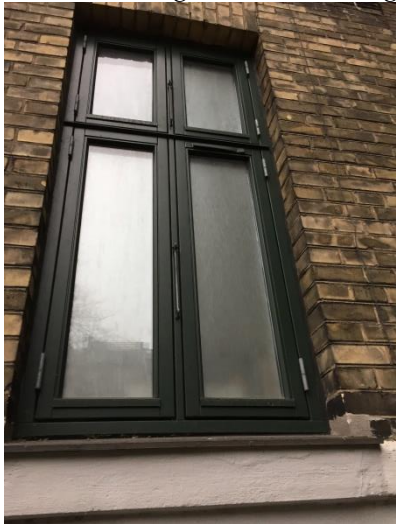
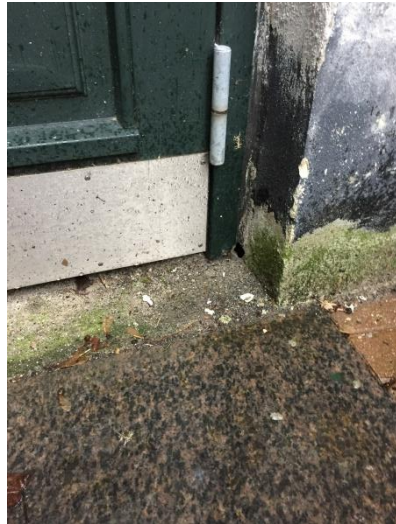
Bagdøre mod gården lukker ikke helt til i vinterhalvåret.

Det skyldes, at olien i dørpumpen bliver kold og tyk og derfor ikke virker optimalt. Hvor hårdt døren skal lukke i, kan justeres på dørpumpen.

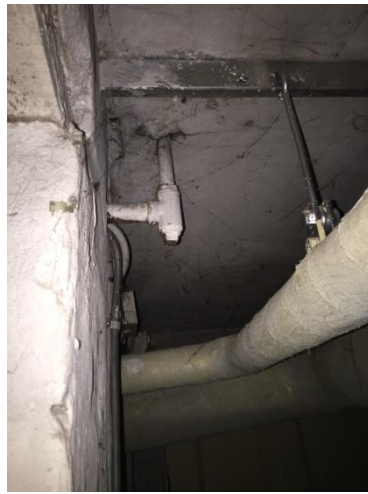
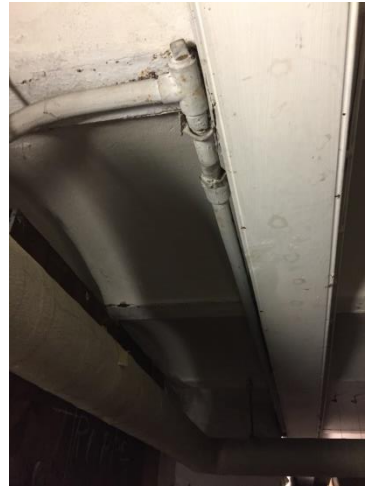
Gasrør, som ikke længere bruges, men forsat er gasfyldte, skal afproppes, og rør skal fjernes for at minimere risiko for gasudslip.

Der må ikke være "døde" ender på gasledningsnettet. Gamle ikke fyldte gasrør skal også fjernes.

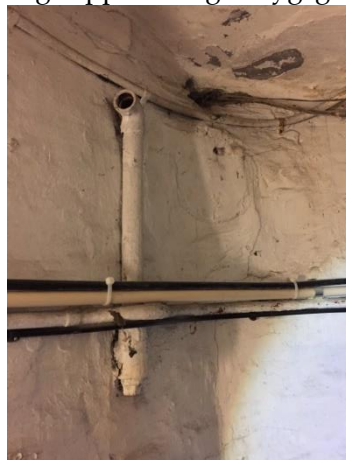
Gamle vandrør nedtages og bortskæres i kælderen bl.a. andet ved bagtrappe til Asgar Ryggsgade 3

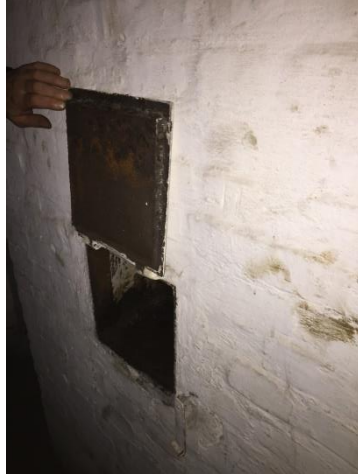
I kælderen skal der generelt skabes mere ventilation for at afhjælpe fugtproblematik i kælderydervægge. Til dette formål kan de gamle skorstene bruges, men de skal genetableres på tag, da de er sløjftet ved lægning af nyt tag på ejendommen. For at få mere ventilation kan der også skæres af trævægge til kælderrum osv.
